# Tilstandsrapport

## Studivstræde 13D

Københavns Erhvervsakademi  
Efterår 2007, 5 semester

Sags nr.: 5-2007  
Sag: Studivstræde 13  
Sted: Studivstræde 13, København  
Matrikel 59, Nørre kvarter

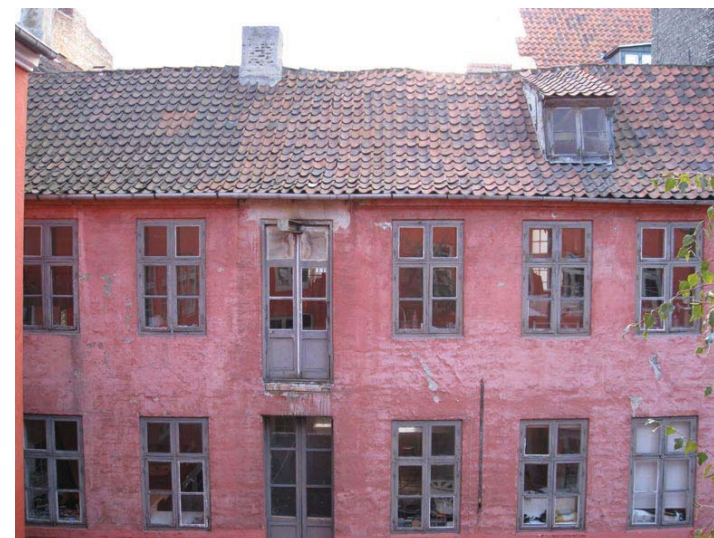
De håndstrøgne tegl er løse og ca 5% er revnede el. knækkede, samt flere steder med "gab" pga. for stor lægte afstand. Der mangler generelt understrygning og binding med jerntråd idet stenene ikke er konstruerede for dette.

Bygningens tag set fra gårdside - voldsomme bølger pga. nedsunkne spærender

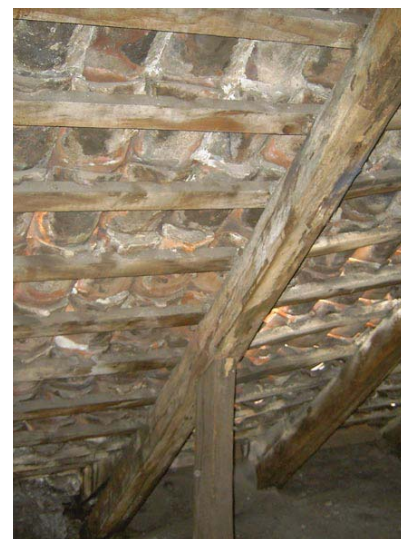
Underside af tegltag byg 2.

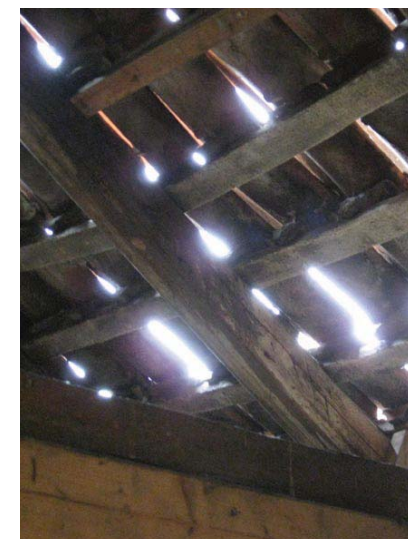
Gab mellem tegl byg byg 5.

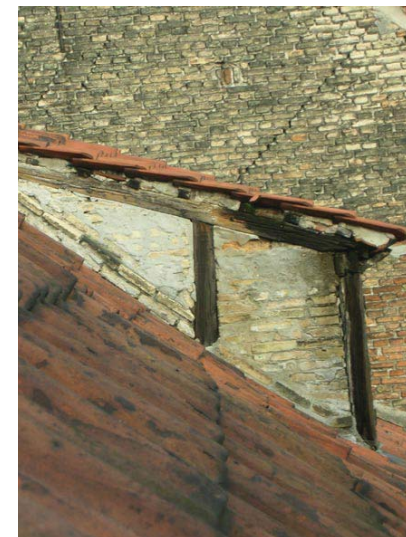
Kvisten ud mod gården har svære sætninger i de murede  $\frac{1}{2}$  stens flunke pga. nedsunkne spærender. Indækning ved forskelling er knækket eller mangler. Denne er til fare for færdsel i gården og bør fjernes inden for overskuelig fremtid.

Flunke i kvist byg 2. gårdside

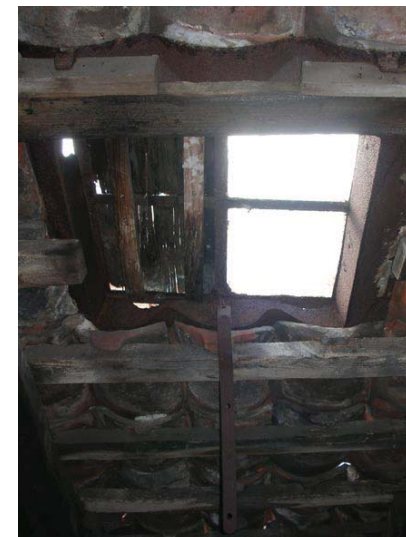
Støvejernsvindue mod lille gård er voldsomt korroderet, utæt og mangler fastgørelse. Er ikke funktions dygtigt og har ingen reel restlevetid.

Tagvindue i byg 2. lille gårdside

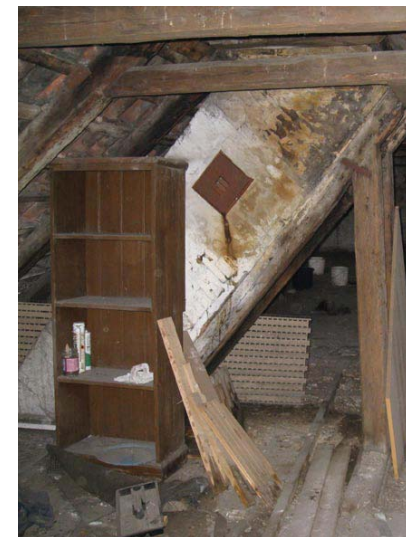
Skorstenene er generelt i acceptabel stand dog med partialt forvitrede fuger og bør nok ommures i de 3 øverste skifter, samt pudses.

Skorsten i byg 2.

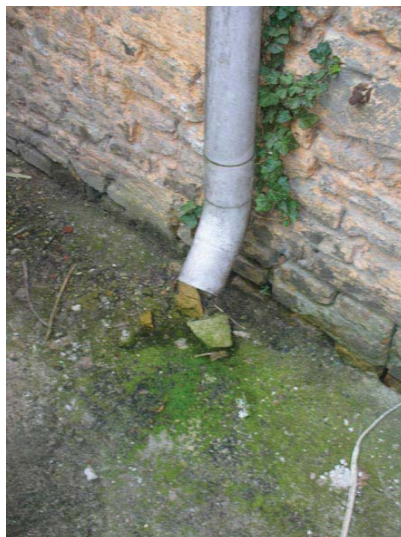
Render er i hvid plast på begge sider, som er revnet i samlinger. Render er i gård ført til nedløb i plast med støbejern de sidste 2 meter som ender i brønd. Nedløb i lille gård ender 20 cm over betonbelægningen og løber ikke til rist. afvandingen fungerer generelt dårligt og dette bør udskiftes, samt ledes til brønd i begge sider af bygningen.

Tagnedløb uden brønd i lille gårdside byg 2.

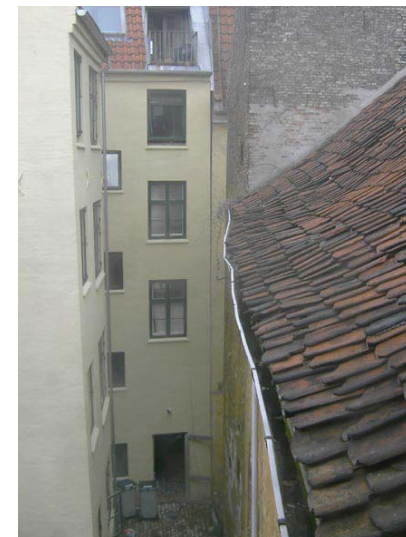
Tagrende lille gårdside byg 2.

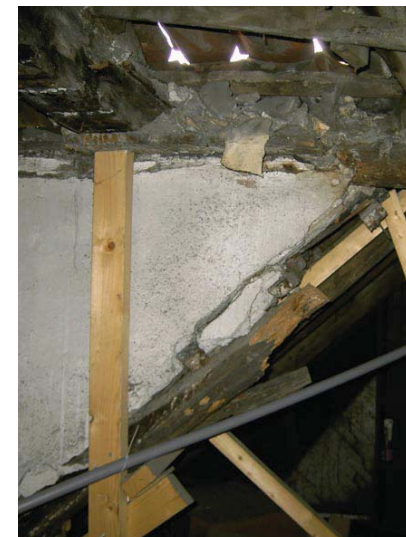
Flunke mellem byg 2. og 5. i hjørne set mod lille gård

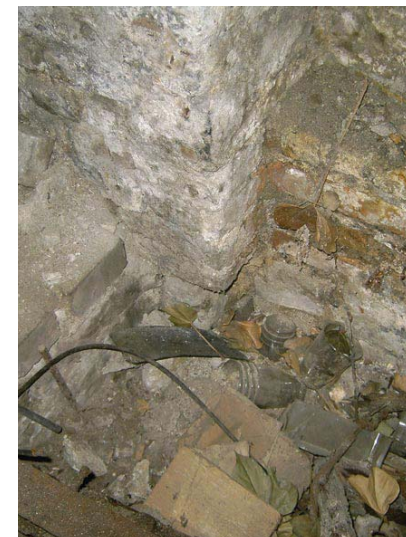
Begge bygninger har store sætninger som er afstedkommet pga. fundering på "løse" jordlag og over frostfri dybde, hvilket bevirker at fundamentet hæves og sænkes i frost og tø.

Fundering i værksteds hjørne set mod lille gård

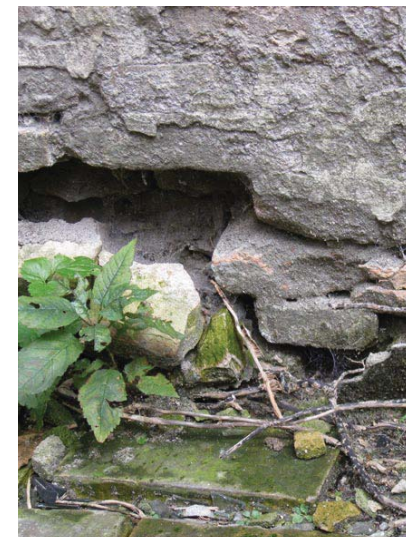
Sætning er mest udtalt i bygning 5's syd-vestlige hjørne evt. Pga. tidligere opgravning til kloak dette bør forstærkes ved pilotering med mini beton pæle på begge sider af murværket og gennemføring af stål travers.

Sætning i fundering set fra lille gård i byg 5.

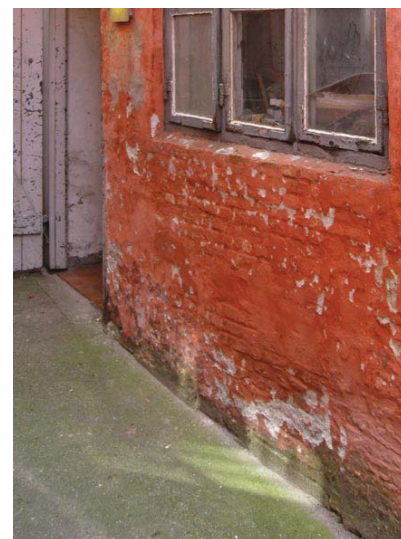
Misfarvning og øget pudsafskalning ved sokkel, tyder på fugtoptrængning ved sokkel.

Misfarvning og øget pudsafskalning ved sokkel

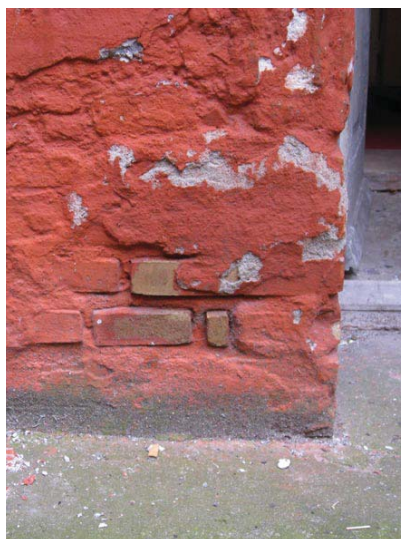
Visse steder er mursten udskiftet med gule "normalsten".

Mursten er udskiftet med "normalsten".

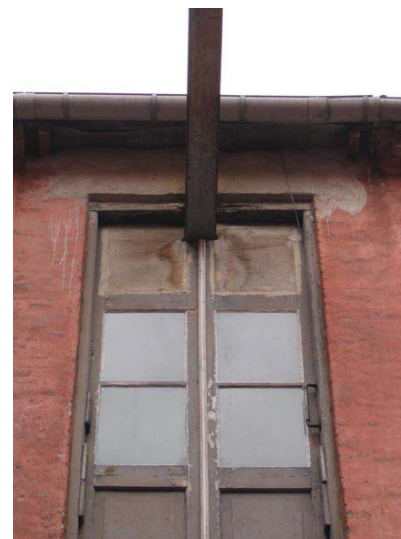
Gesims er skadet ved facadeende, samt mangler helt over "altandøre" ved hejseanordning. (ca. 20 % skal udskiftes.)

Gesims mangler

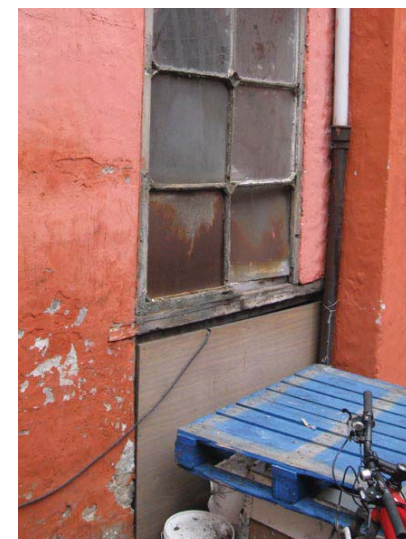
Brøstning under vindue længst til venstre mangler og er udfyldt med træplade.

Murværk mangler, er udfyldt med træplade

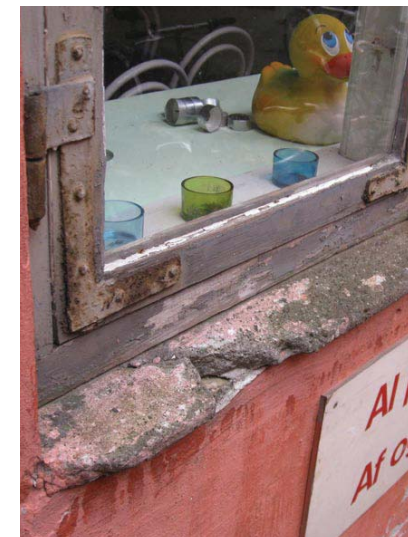
Malingen er afskallet mange steder. Hvor maling er afskallet ses dybe fuger i murværket. Der kan være yderligere skjulte revner i fuger og mursten bag malingen pga. sætninger.

Afskalning af maling. Dybe fuger i murværk. Gesims beskadiget.

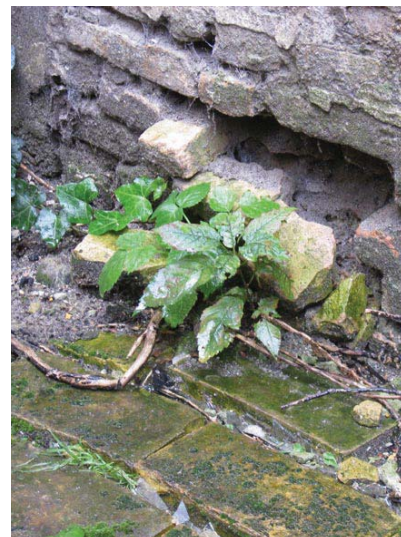
Nederste skifter præget af fugt. Flere steder er mursten skubbet ud eller forvitret. Dybe revner i fuger. Indvendige målinger af mørtelfuger viser en fugtighed på op til 55 %.

Forvitrede og udskubbede mursten. Dybe revner i fuger

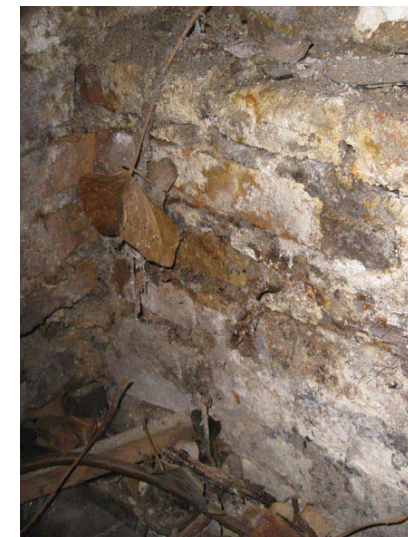
Bagmur, værksted. Fugtoptrængning i nederste del af murværk.

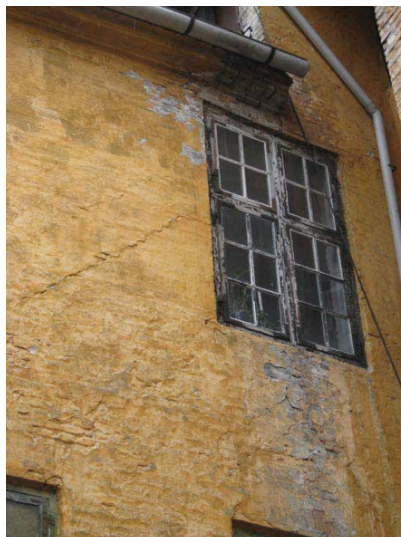
Muren er meget ujævn og skuringen mangler flere steder. Hjørnet mod sidehus, bygning 5, er sunket. Enkelte sætningsrevner ved overgangen til sidehus.

Sætningsrevne ved overgang til sidehus

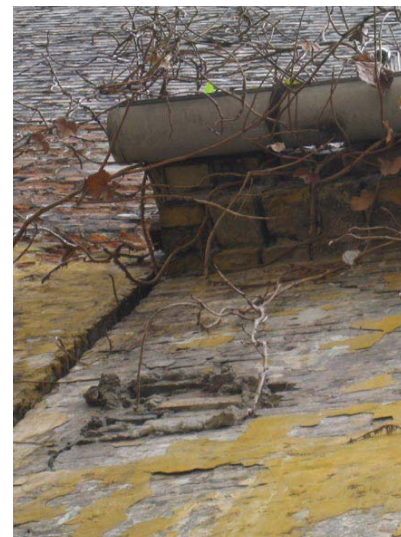
Helt til venstre på facaden en meter under tagfod er der lavet reparationer af murværk med "normalsten" på et område på 20 x 40 cm.

Der er store skader på gesims og det vurderes at 70-80 % skal om-mures.

Gesims beskadiget. Reparation af murværk med "normalsten"

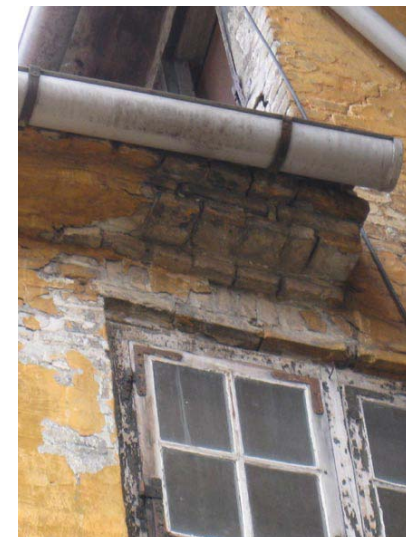
Gesims beskadiget.

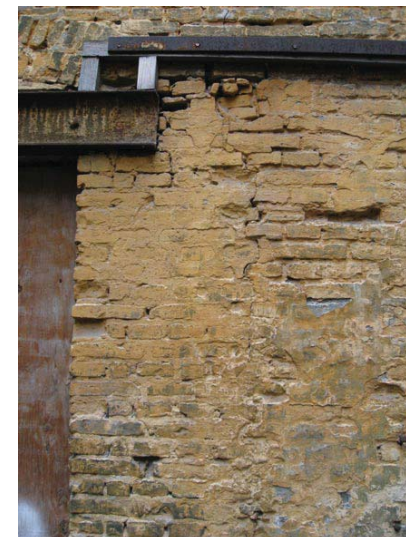
Port 2: Fladbuget med lige stik. Der er indlagt I-jern til at holde stikket. Stikket er i dårlig stand - forvitringsskader på mursten. Mursten mangler i porthuls sidefals.

Port 2: Forvitrede og revnede mursten omkring det indlagte I-profil

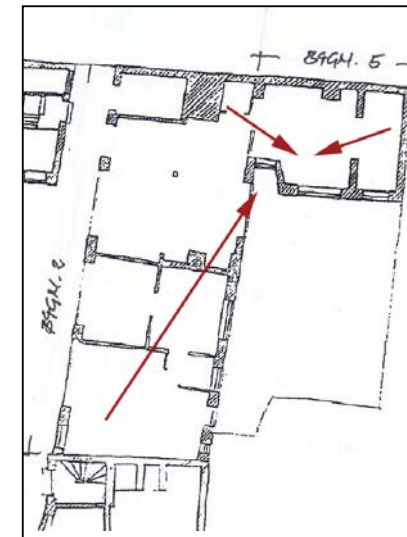
Bygningen har voldsomme sætninger i murværket, i overgangen til bygning 2. Sætningerne kulminerer i det tilbagetrukne hjørne, hvor murværket i selve hjørnet sætter sig 10-15 cm imellem etagernes bjælkelag i forhold til det oprindelige hjørne.

Pilene angiver sætningernes retninger

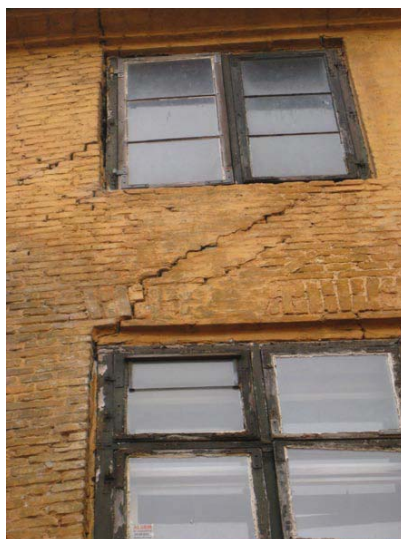
Sætningsrevner i murværk

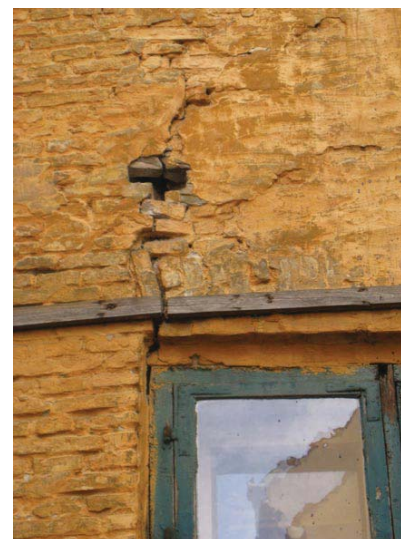
Sætningsrevner og manglende/forvitrede teglsten

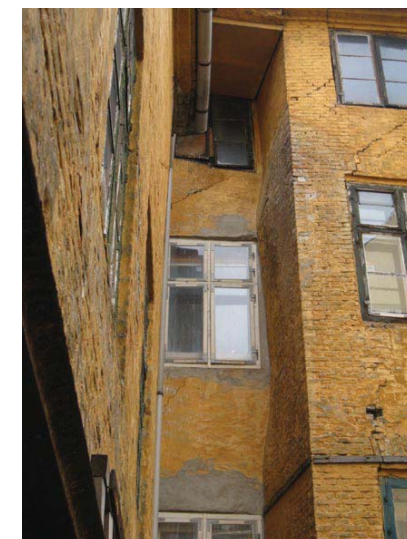
Hjørnet sætter sig 10-15 cm imellem etagernes bjælkelag

Det vurderes at bygningens tilstand er så dårlig, at der bør foretages en stabilisering snarest. Der bør som minimum laves en grundforstærkning i hjørnet mod bygning 2.

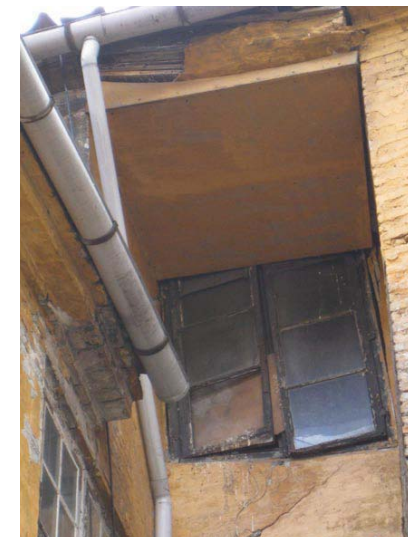
Gesims er præget af fugtskader i overgangen mellem baghus og sidehus. Ved det tilbagetrukne fag er gesimsen udført pudset på brædder. Den bagvedliggende rem er brudt sammen og hænger gennem pudsens. Den resterende gesims fortsætter ind over sidehusets tag, båret af en muret flunke, der hviler på et sammenbrudt spær. Det står meget dårligt. Gesimsen skal mures om.

Værst er det ved det tilbagetrukne fag. Her falder det øverste vindue med 18 cm pr. meter, mens det nederste falder med 10 cm pr. meter. Vindueshuller på 1. og 2. etage er rettet ud og nye vinduer isat.

Øverste vindue i det tilbagetrukne fag falder med 18 cm pr. meter. Ødelagt gesims.

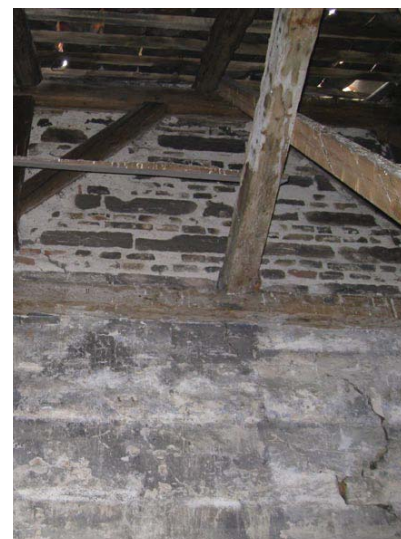
På tagetagen ses flere indlagte munkesten (ca 25 % af murværk).

Munkesten i bagfacade

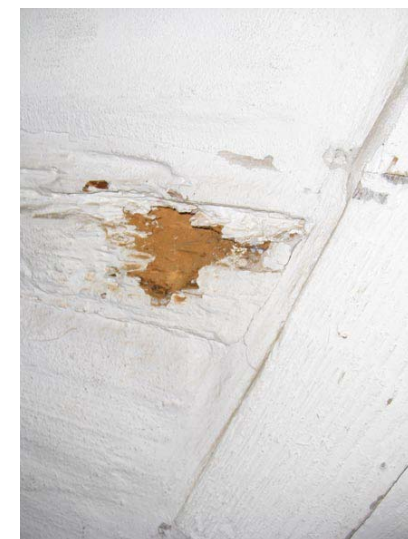
Fugtskade på træ i bindingsværk. Formentlig fra fugtnedsivning fra manglende skotrende på tag

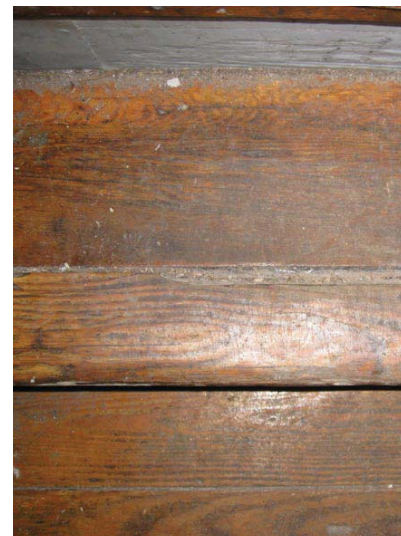
Lakerede trappetrin. Revne og slitage

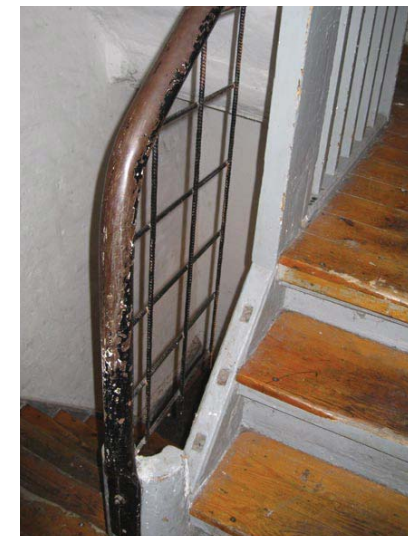
Træ-rækværket blevet skiftet ud med balustre og håndliste i jern. Dårlig fæstning

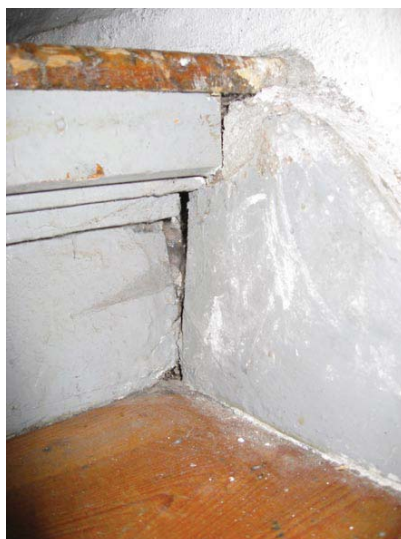
Det er også observeret at samlingerne ved enkelte trin er revnet op mod vangerne.

Samlingerne ved enkelte trin er revnet op mod vangerne

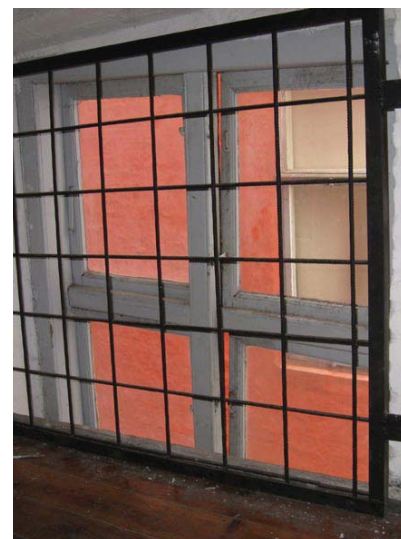
I mellemreposerne er der placeret et gitter foran vinduerne. Er ikke fæstnet

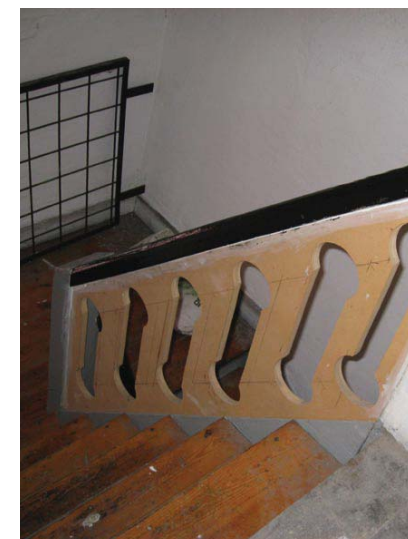
Nyt rækværk fra repos mellem 2. sal og loftet. Udskårede mdf plader, umalet

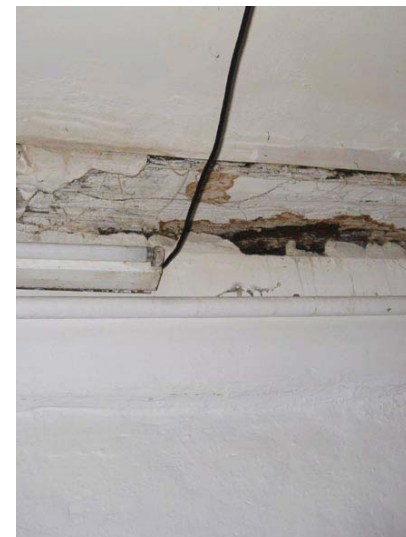
Skade i pudsløft på 1.sal, formentlig fugtskade fra manglende skotrende på tag.

Bygning 2, 1.sal. Skade i loft

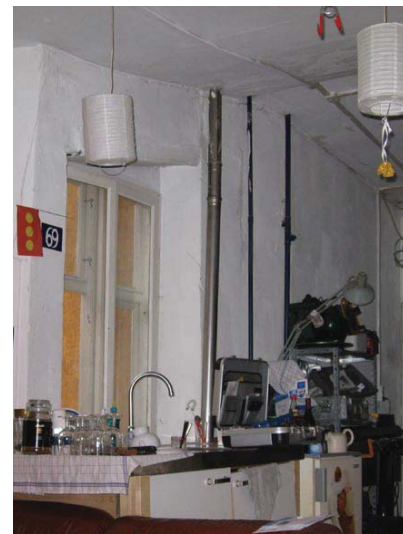
Store sætningsskader har gjort gulve og lofter meget skæve. Især ved hjørnet op mod bygning 2. Skævhederne forøges fra etage til etage.

Skævheden opleves fint på dette billede. Som det ses falder loftet ca. 1/2 meter.

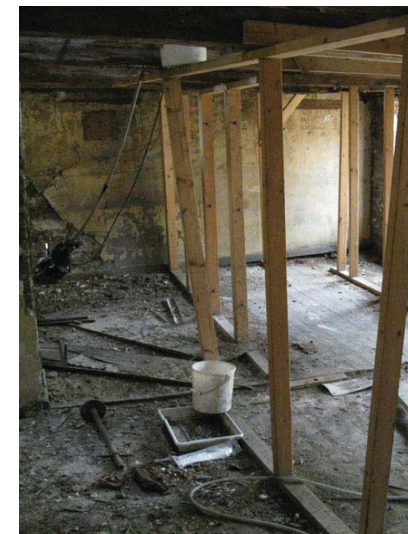
Gulvet på tagetagen er brudt sammen og bør udskiftes.

Gulv på tagetagen

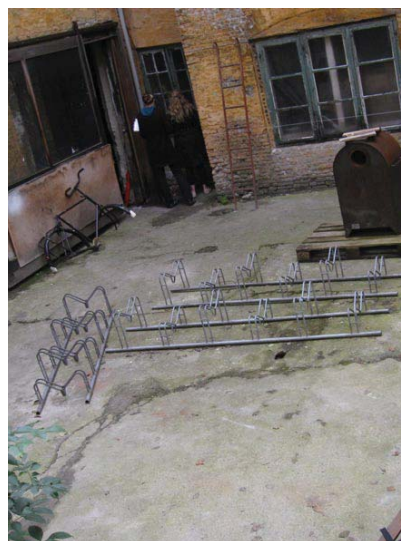
Betonbelægningen i gården er i meget dårlig stand. Området fremstår som meget slidt med en del sætninger og åbne huller op til 15 cm i diameter.

Lille gård. Lang revne i asfalt

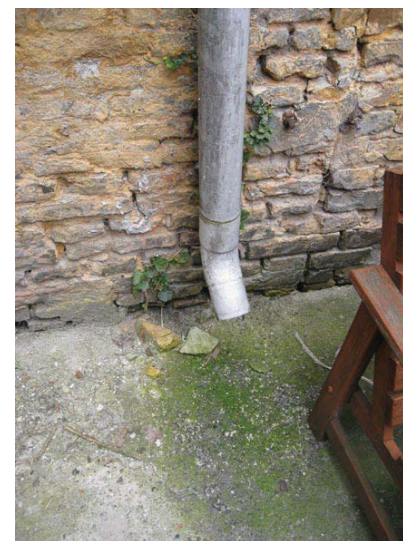
Grunden er pga. af sætningerne blevet meget ujævn. Dette er uheldigt da der et tagnedløb direkte ud i gårdområdet. Ujævnhederne bidrager til at vandet bliver liggende, da det oprindelige fald mod nedløbet er blevet væk med tiden.

Tagnedløb fra bygning 5
