# Tilstandsrapport

## Studivstræde 13D

Københavns Erhvervsakademi  
Efterår 2007, 5 semester

Sags nr.: 5-2007  
Sag: Studivstræde 13  
Sted: Studivstræde 13, København  
Matrikel 59, Nørre kvarter

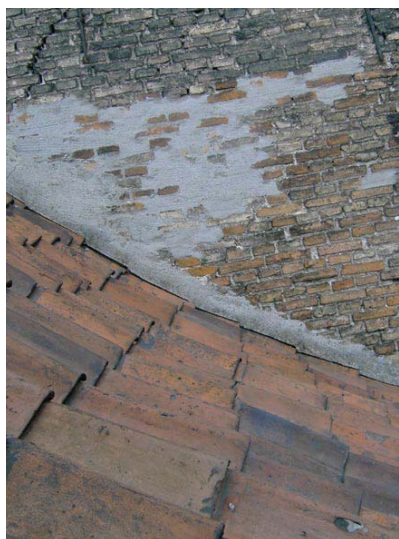
Forskelling af tegl på rygning mangler generelt. Forskelling langs forhusets gavl er ikke udført korrekt og er utæt hele vejen.

Forskelling af tagtaget på byg 2. mod forhusets gavl

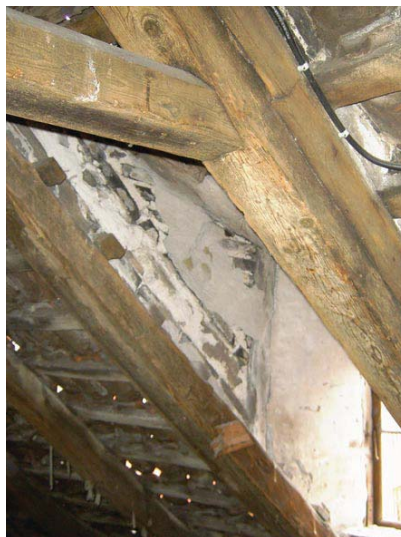
Kvisten ud mod gården har svære sætninger i de murede  $\frac{1}{2}$  stens flunke pga. nedsunkne spærender. Indækning ved forskelling er knækket eller mangler. Denne er til fare for færdsel i gården og bør fjernes inden for overskuelig fremtid.

Flunke i kvist byg 2. gårdside

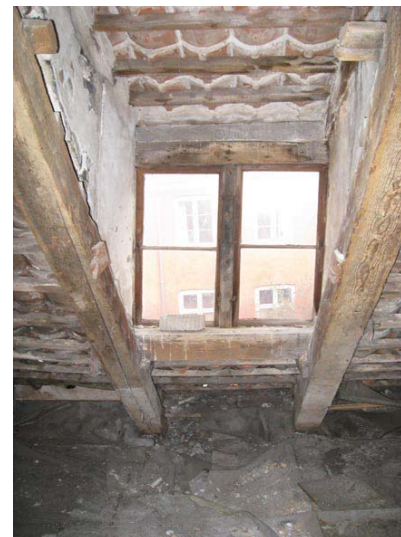
Kvist i byg 2. gårdside

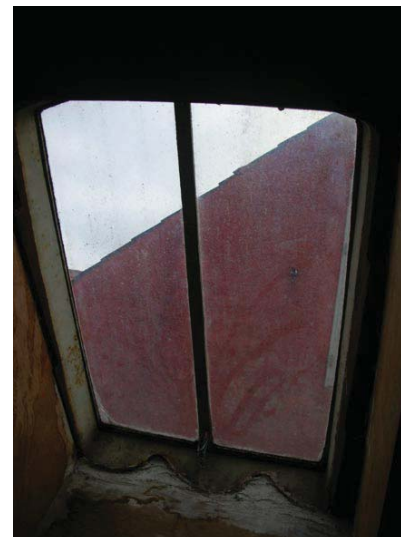
Støvejernsvindue mod lille gård er voldsomt korroderet, utæt og mangler fastgørelse. Er ikke funktions dygtigt og har ingen reel restlevetid.

Tagvindue i byg 2. gårdside

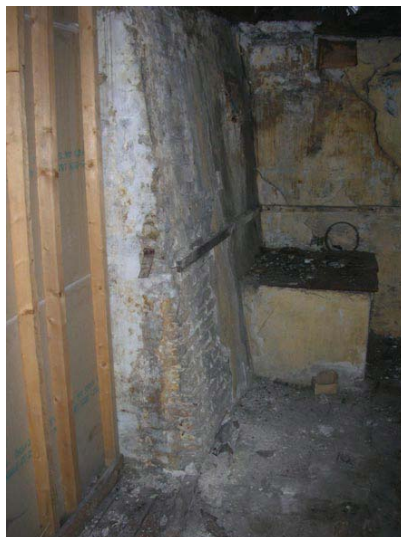
Skorstenene er generelt i acceptabel stand dog med partialt forvitrede fuger og bør nok ommures i de 3 øverste skifter, samt pudses.

Skorsten mellem byg 2. og 5.

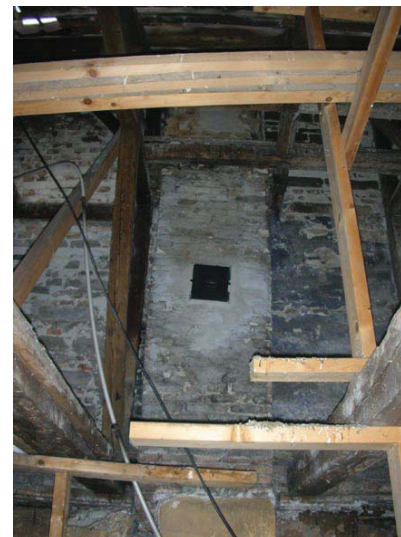
Skorsten i bagmur byg 5.

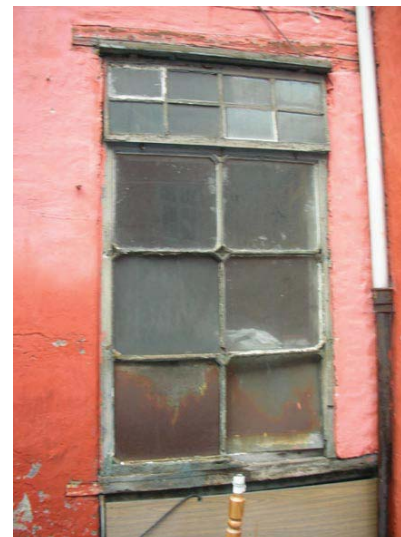
Render er i hvid plast på begge sider, som er revnet i samlinger. Render er i gård ført til nedløb i plast med støbejern de sidste 2 meter som ender i brønd. Nedløb i lille gård ender 20 cm over betonbelægningen og løber ikke til rist. afvandingen fungerer generelt dårligt og dette bør udskiftes, samt ledes til brønd i begge sider af bygningen.

Tagnedløb gårdside byg 2.

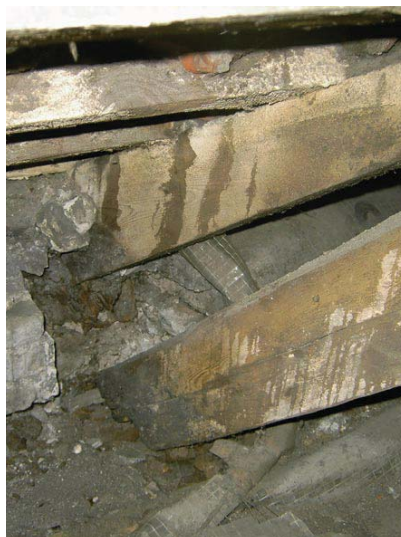
I bygning 2. er 7 af i alt 18 synlige spæreneder er nedbrudte og 3 er utg. Over trapperummet, hvilket bør undersøges nærmere. Bjælkelaget intakt med undtagelse af 4 nedbrudte bjælkeender.

Nedsunken spærfod lille gårds side byg. 2.

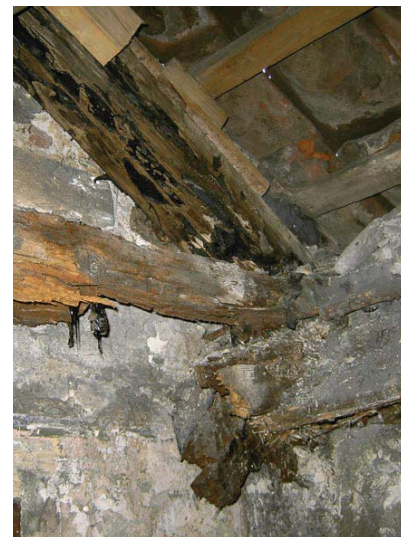
I bygning 5. er 9 af i alt 13 spær og bjælkeender nedbrudte og 3 er angrebet af råd på midten.

Spærfod, bjælke og rem set mod lille gård byg. 5

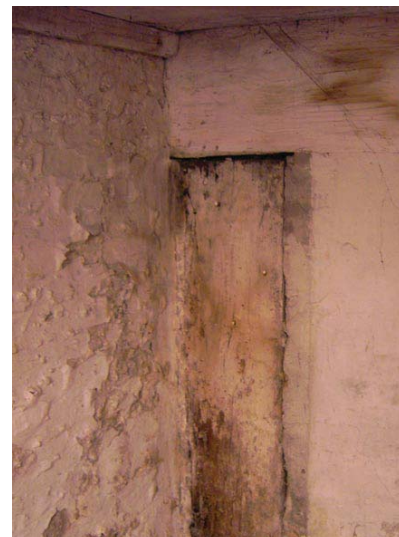
Kældervæg mellem byg 2. og forhusets gavl

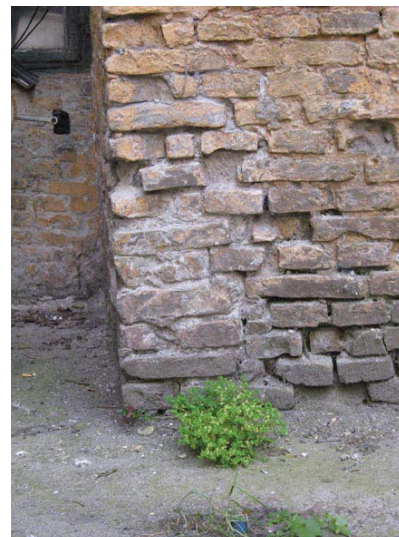
Sætning er mest udtalt i bygning 5's syd-vestlige hjørne evt. Pga. tidligere opgravning til kloak dette bør forstærkes ved pilotering med mini beton pæle på begge sider af murværket og gennemføring af stål travers.

Sætning i fundering sydvestlige hjørne af byg 5.

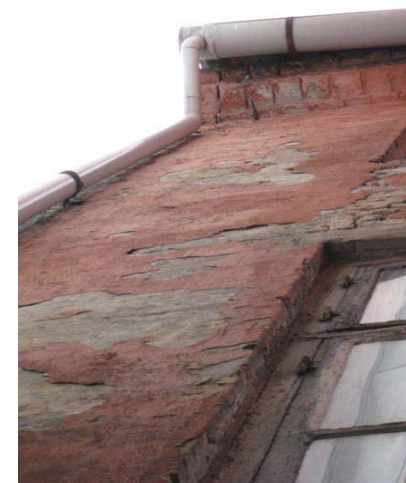
Malingen er afskallet mange steder. Hvor maling er afskallet ses dybe fuger i murværket. Der kan være yderligere skjulte revner i fuger og mursten bag malingen pga. sætninger.

Gesims er skadet ved facadeende, samt mangler helt over "altandøre" ved hejseanordning. (ca. 20 % skal udskiftes.)

Afskalning af maling. Dybe fuger i murværk. Gesims beskadiget.

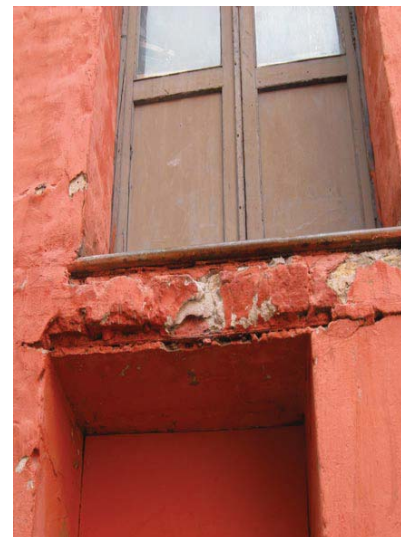
Misfarvning og øget pudsafskalning ved sokkel, tyder på fugtoptrængning ved sokkel.

Misfarvning og øget pudsafskalning ved sokkel

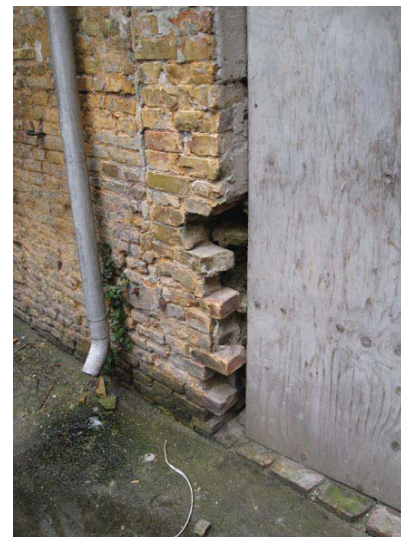
Port 2: Fladbuget med lige stik. Der er indlagt I-jern til at holde stikket. Stikket er i dårlig stand - forvitringsskader på mursten. Mursten mangler i porthuls sidefals.

Port 2: Mursten mangler i porthul

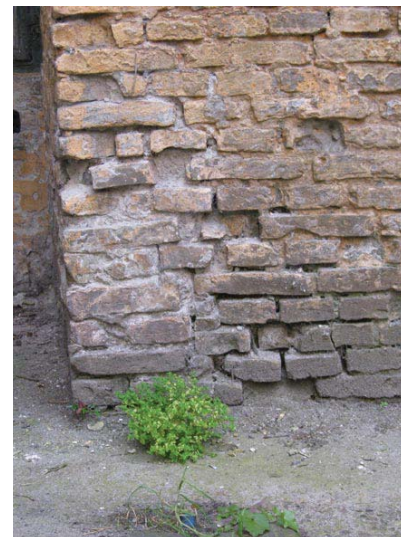
Grundfugt langs hele muren

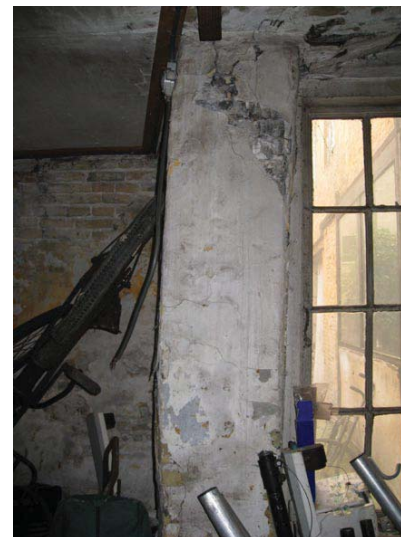
Murpille i hjørnet ved det tilbagetrukne fag er meget skæv.

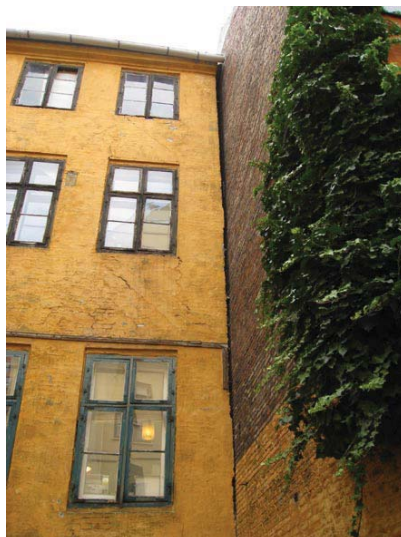
Gavlen gaber ca. 20 cm. ved tagfod ifht. gavl på nabobygning.

Bygning 5. Husets sætning ses her i forhold til gavl på nabohus. Gaber ca. 20 cm ved tagfod.

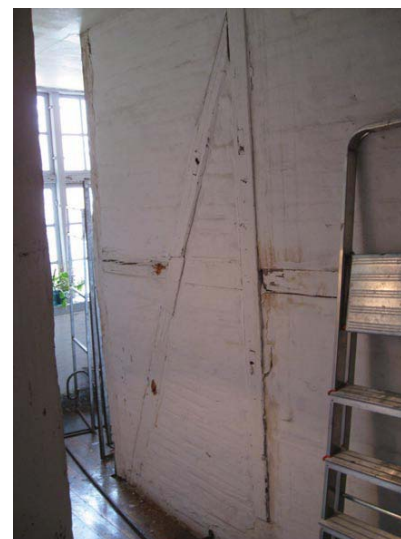
Indervægge omkring trappeopgang er meget skæve pga. bygningens sætninger. Disse bør rives ned og genopstilles.

Bindingsværk fra 2.sal ved trappeopgang

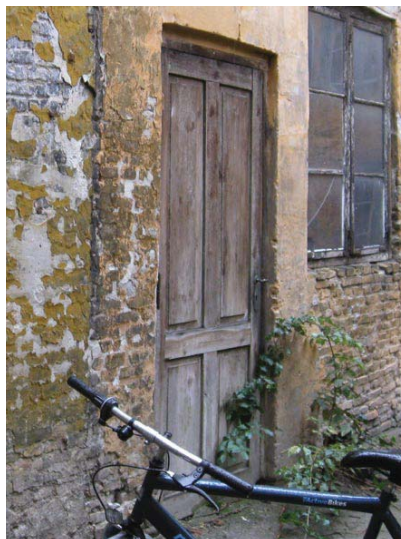
Til værksted

Som vinduerne har dørene også vredet sig noget. De kan fortsat åbnes, undtaget den til værkstedet. Beslåningen og håndtag er korroderet og malingen afskallet. Træet i døren til værkstedet er angrebet af fugt og råd, da den står direkte på jord. Ruderne i dør ind til stuen mangler kit.

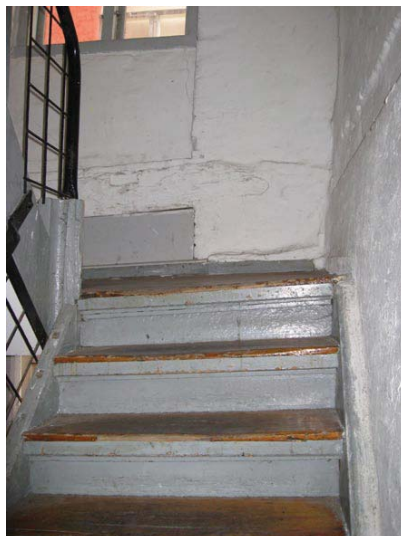
Det største problem med trappen, er dog sætninger i huset, som har gjort sig gældende i trappen. Der er observeret store skævheder, hvor der er tale om en højdeforskel på 8,5 cm pr. 1 meter. (repos 2, mellem stue og 1. sal) Skævhederne mindskes dog noget, da det på næste repos er blevet målt til en højdeforskel på 6,5 cm pr. 1 meter.

Trappen er en ½ sving trappe udført i fyrretræ

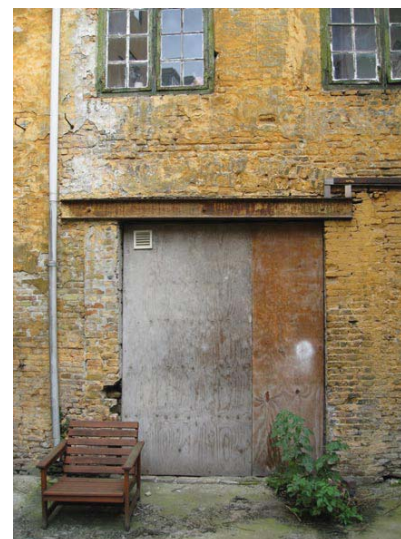
Blændet port bag fælles møderum/baderum

Porte ud mod gård har en relativt god stand, med rigtig vedligehold kan de holde flere år til. Port ud til baggård, antages for at være en foreløbig løsning og bør så absolut skiftes.

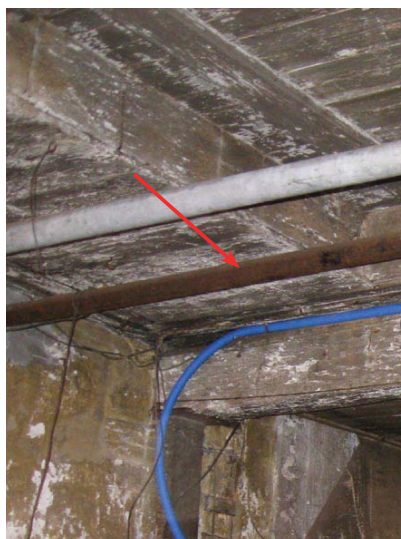
Hovedgasledning under loft stueetage byg 2.

Installationen er korroderet pga. trykstøm og deraf følgende kondens på rørets underside. Rørene bør ved en evt. renovering nedtages/ ombygges i nye rør el. i det mindste kan levetiden forlænges ved at fjerne overflødige grenrør og trykprøve systemet.

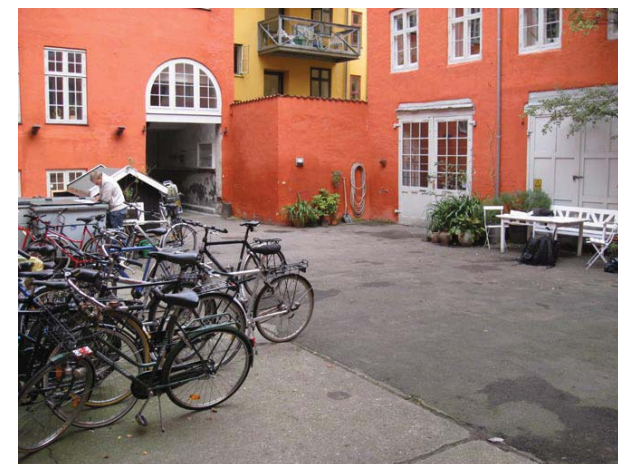
Gård. Foto mod bygning 1

I gården er der asfalt belægning, og fremstår som i noget bedre stand end i gårdhaven. Der er en noget nyere belægning, men dog meget ujævn.
